**INFORME ACTUACIÓN ESPECIAL DE FISCALIZACIÓN
PQRSD 293 de 2023**

**SECRETARÍA DE PARTICIPACIÓN CIUDADANA DISTRITO
ESPECIAL DE CIENCIA, TECNOLOGÍA E INNOVACIÓN DE
MEDELLÍN CONTRATO 4600095408 DE 2022**

VIGENCIA 2022 - 2023

CONTRALORÍA DISTRITAL DE MEDELLÍN

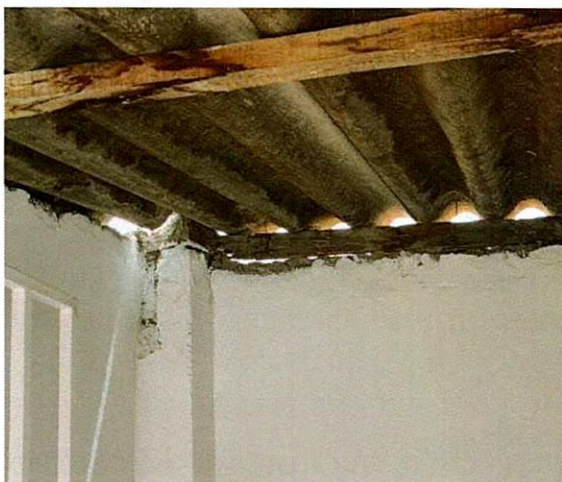
Registro fotográfico primera visita
septiembre 27 de 2023

En visita realizada por el equipo auditor el 27 de septiembre de 2023 a la sede social de la JAC Belén San Bernardo, se pudo corroborar el mal estado de la obras realizadas por el contratista, una vez revisados por el equipo auditor con el apoyo de un Ingeniero experto se concluyó que la calidad de las obras ejecutadas no cumplió con los requisitos técnicos contratados, pues las intervenciones adolecían de terminados acordes a las especificaciones y calidad requerida, observando entre otros por ejemplo: en espacios como escaleras sin adecuados terminados, muros con mala terminación e intervenidos con pintura y revoque. Situación que fue revisada en compañía del supervisor del contrato de interventoría quien requirió al contratista de obra y subsanó lo observado en la Sede Social San Bernardo.
