**INFORME ACTUACIÓN ESPECIAL DE FISCALIZACIÓN
PQRSD 293 de 2023**

**SECRETARÍA DE PARTICIPACIÓN CIUDADANA DISTRITO
ESPECIAL DE CIENCIA, TECNOLOGÍA E INNOVACIÓN DE
MEDELLÍN CONTRATO 4600095408 DE 2022**

VIGENCIA 2022 - 2023

CONTRALORÍA DISTRITAL DE MEDELLÍN

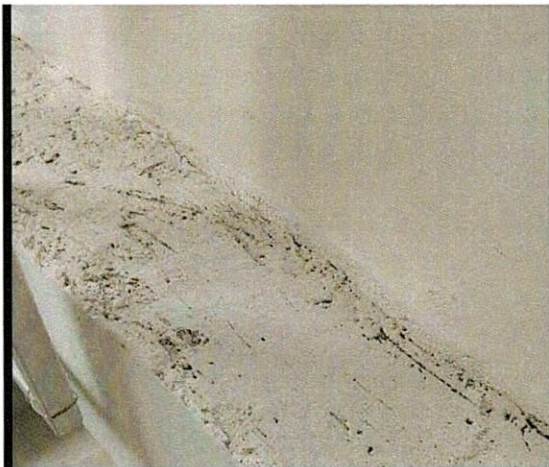
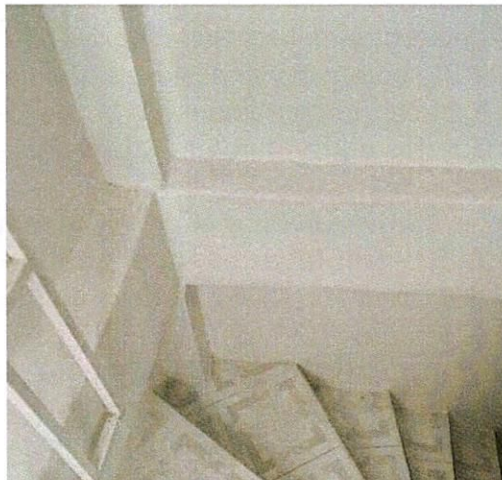
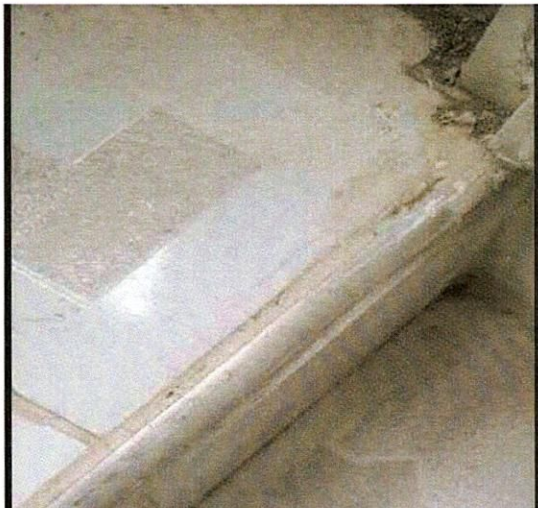
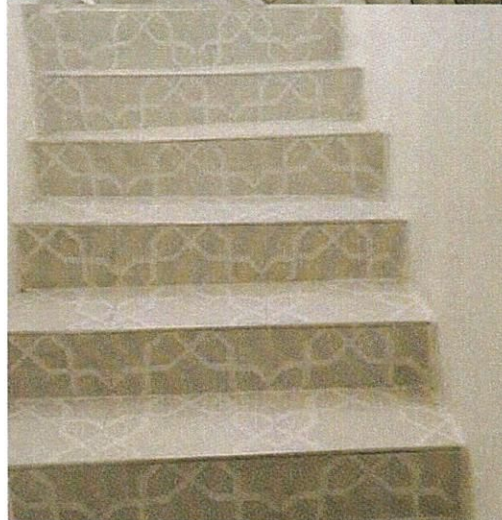
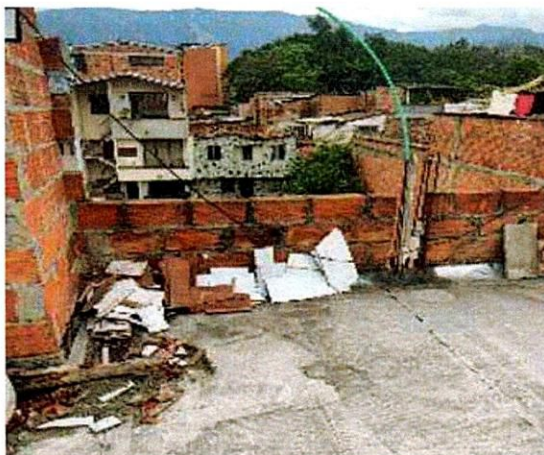
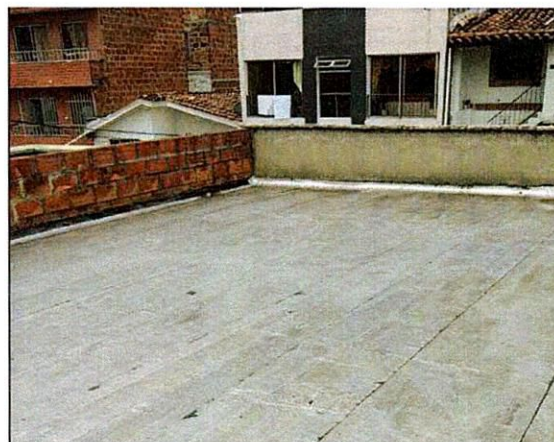
En visita realizada por el equipo auditor el 27 de septiembre de 2023 a la sede social de la JAC Belén San Bernardo, se pudo corroborar el mal estado de la obras realizadas por el contratista, una vez revisados por el equipo auditor con el apoyo de un Ingeniero experto se concluyó que la calidad de las obras ejecutadas no cumplió con los requisitos técnicos contratados, pues las intervenciones adolecían de terminados acordes a las especificaciones y calidad requerida, observando entre otros por ejemplo: en espacios como escaleras sin adecuados terminados, muros con mala terminación e intervenidos con pintura y revoque. Situación que fue revisada en compañía del supervisor del contrato de interventoría quien requirió al contratista de obra y subsanó lo observado en la Sede Social San Bernardo.
